臺南市柳營區八翁里  
疏散避難計畫書

中華民國 105 年 11 月

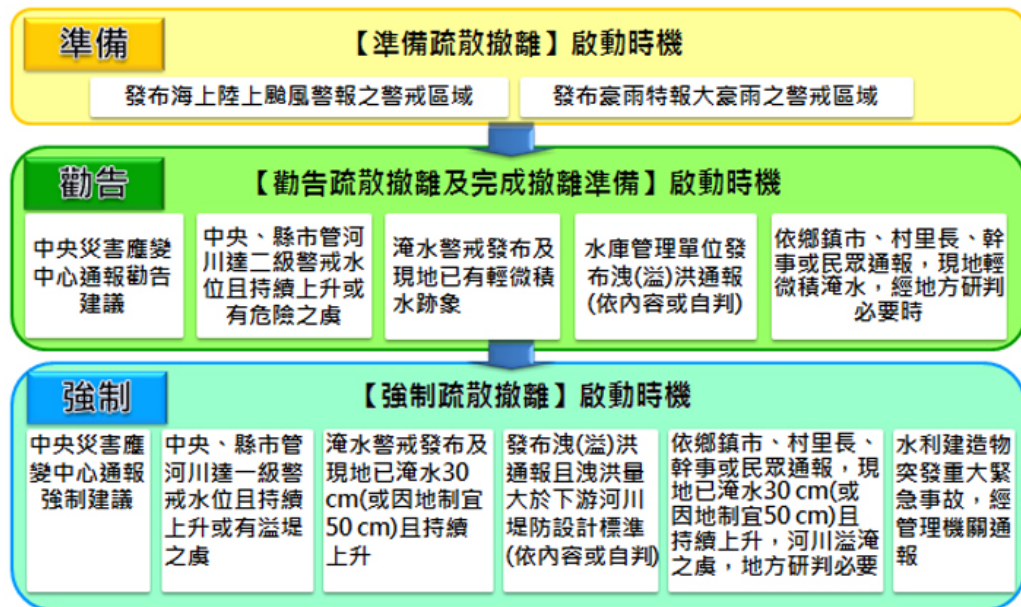
圖 2、八翁里之疏散避難作業程序

依「水災危險潛勢地區疏散撤離標準作業程序」辦理，八翁里之疏散避難作業程序示如圖 2，執行疏散撤離通報程序如圖 3 所示。
